# **Mejoras en la Confiabilidad de las Unidades de Generación de Químicos (Hipoclorito y Dióxido de Azufre) de la Planta de Tratamiento de Agua de Mar Qurayyah Mediante la Instalación de Válvulas No Metálicas para Servicios de Baja Presión**

Leonardo Mir

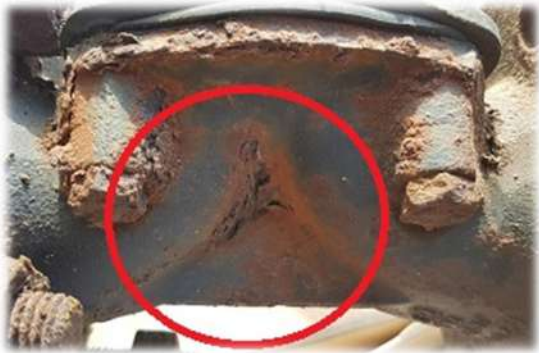
Fig 1

1. Válvulas de diafragma: Fabricadas en hierro fundido revestido internamente con EPDM<sup>(1)</sup>. **Falla:** Fugas a través del cuerpo (perforación - “*pinhole leak*”), zona del asiento (ver Figura 1).

- b. **Fabricadas en hierro dúctil, revestidas con ETFE<sup>(16)</sup> o PFA<sup>(17)</sup> [6], brindan la resistencia química y mecánica requerida, además de no ser necesarias las modificaciones en tuberías.** La figura 10 muestra el detalle interno de las válvulas de diafragma con recubrimientos mejorados.

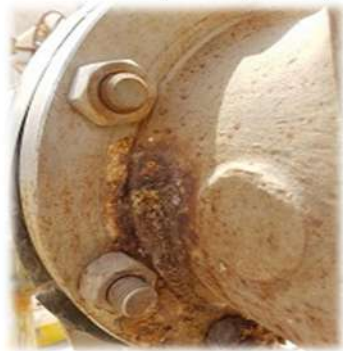
Fig 2

2. Válvulas de retención: Fabricadas en acero inoxidable austenítico fundido ASTM<sup>(2)</sup> A351 grado CF8M. **Falla:** Fugas a través del cuerpo (perforación - “*pinhole leak*”), en conjunto con falla funcional del mecanismo interno (ver Figura 2).

La causa raíz se identificó como: “**Ataque químico sobre acero inoxidable tipo ASTM<sup>(5)</sup> grado A351 CF8M**”.

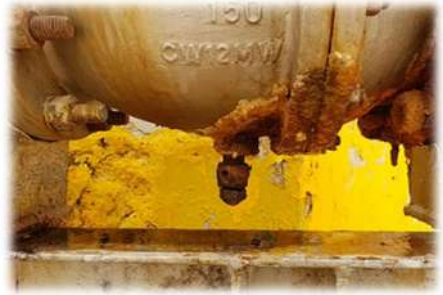
Fig 3

3. Válvulas de bola: Fabricadas en aleación de níquel, tipo fundición ASTM<sup>(2)</sup> A494 grado CW12MW. **Falla:** Fugas a través de

las bridas de conexión del cuerpo (diseño de cuerpo en dos piezas) (ver Figura 3).

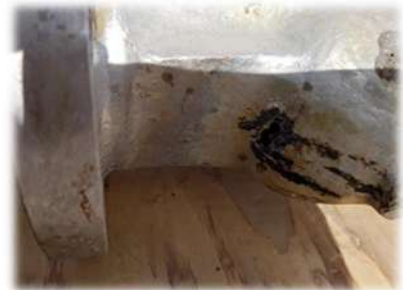
Fig 4

4. Válvulas de control (tipo globo): Fabricado con aleación de níquel, tipo ASTM<sup>(2)</sup> A494 grado CW12MW. **Falla:** Fugas a través del cuerpo (perforación - “*pinhole leak*”) (ver Figura 4).

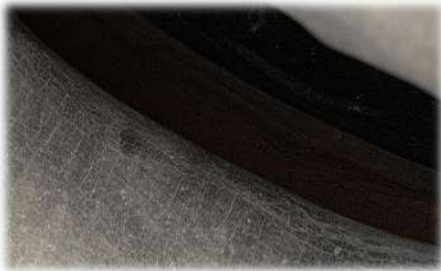
Fig 5

La causa raíz se identificó como: “**Ataque químico sobre el revestimiento de Etileno – Propileno – Dieno - Monomero (EPDM)**”. La figura 5 muestra el detalle del revestimiento degradado.

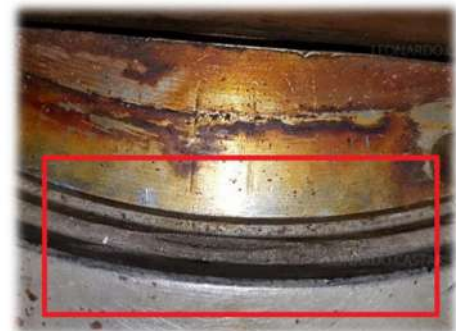
Fig 6

- Fluido de servicio atrapado (estancado) en la brida de conexión del cuerpo produciendo corrosión por rendija (*contribuyente principal*)
- Incremento de la temperatura de operación por encima de los 20°C durante el verano en el Reino de Arabia Saudí (alcanza los 50°C) (*contribuyente secundario*). Existe un antecedente similar, relacionado con ataque químico e incremento de temperatura sobre aleaciones de níquel en la región durante el verano [1]. Por otra parte, la llamada “*regla de los 10 grados*”, establece que un aumento de 10°C en la temperatura del fluido, incrementa la tasa de corrosión, en factor de dos o más [2].

Causa raíz: “**Fluido de servicio atrapado (estancado) en la brida de conexión del cuerpo, produce corrosión por rendija**”. La figura 6 muestra el detalle de la falla.

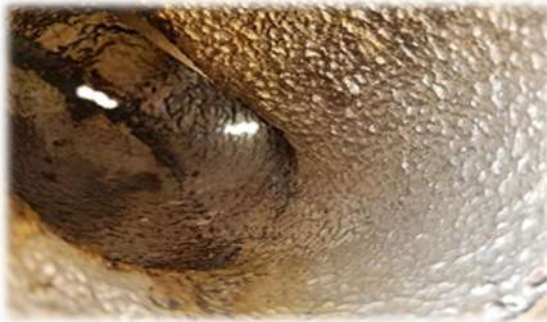
Fig 7

Causa raíz: “*Ataque químico sobre la aleación de níquel tipo ASTM<sup>(6)</sup> A494 grado CW12MW*”. La figura 7 muestra la falla en el cuerpo de la válvula.

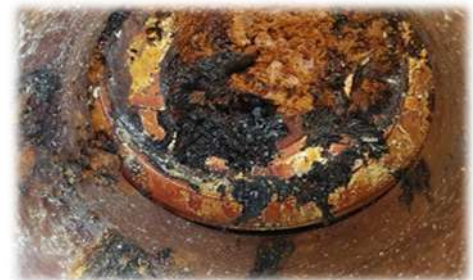
Fig 8

1. Válvulas de compuerta: Fabricadas con aleación de níquel, tipo ASTM<sup>(6)</sup> A494 grado CW12MW. **Falla:** Válvula incapaz de aislar el servicio (falla funcional) (ver Figura 8).

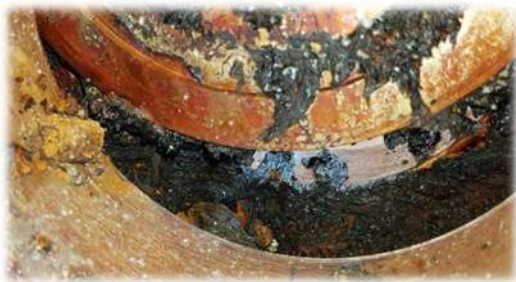
Fig 9

La causa raíz se identifica como: “*Acumulación de materiales solidificados en el mecanismo de accionamiento de las válvulas y en el fondo de la cavidad de la misma*”. La figura 9 muestra el detalle del material acumulado en la cavidad de la válvula.

1. Reemplazo de válvulas de compuerta:
  - a. Válvulas de bola, de aleación de níquel forjado, son compatibles químicamente y aptas para las condiciones de proceso. Sin embargo, más pesadas que sus pares no metálicas y más costosas.
  - b. **Válvulas de bola, hechas con resina de éster vinílico<sup>(25)</sup> reforzado con grafito, ofrecen excelente resistencia química [7], además de ser ligeras, siendo la opción seleccionada para el servicio [14] (ver figura 15).**
