# Plan de Reparación y Mejoras en Válvulas de Compuerta de Gran Diámetro

## Resumen

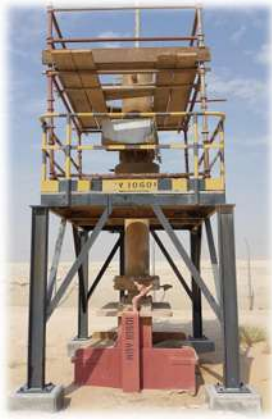
Fig 1

- Tuberías y válvulas parcialmente enterradas (acceso al operador eléctrico y/o hidráulico) conectadas mediante extremos soldados (ver Figuras 1 y 2).
- Un total de catorce válvulas (tamaños: 60 "y 56") se encuentran instaladas a lo largo de los tres tendidos de transferencia.
- Válvulas de compuerta tipo conducto diseñadas de acuerdo a API<sup>(1)</sup>6D[1], para permitir paso de raspador, de accionamiento inverso ("*Reverse Acting*"), con cuerpo fabricado en acero al carbono.
- Las facilidades para mantenimiento de las válvulas no se consideró adecuadamente durante la etapa de diseño, al no contemplar válvulas de drenaje y venteo, ni puertos de engrase de asientos y/o sello de emergencia.

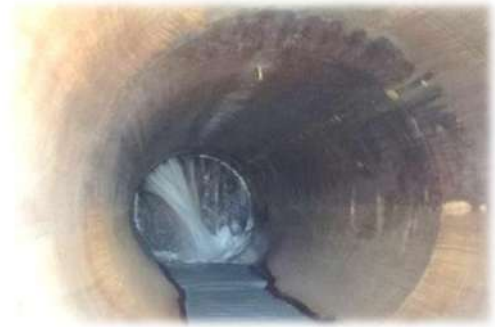
Fig 3

Las válvulas no son capaces de aislar la tubería cuando se requiere (ver Figura 3).

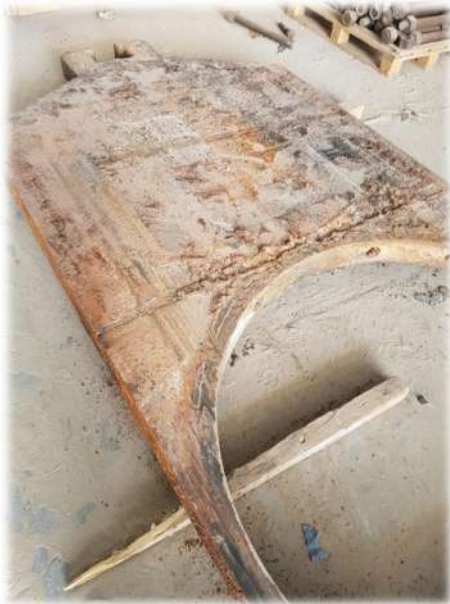
Fig 4

- a. Corrosión severa sobre componentes internos

- Selección de materiales incompatibles con el servicio (*contribuyente principal*)
- Envejecimiento: 40 años de servicio (*contribuyente secundario*).
- Falta de mantenimiento preventivo sobre asientos: Engrase de cavidad de los resortes de los asientos flotantes (*contribuyente secundario*).

La causa raíz se identificó como: “**Ataque del fluido sobre los componentes internos y superficies internas de acero desnudas**”. La figura 4 muestra la corrosión sobre el obturador/compuerta y la figura 5, la corrosión sobre los asientos.

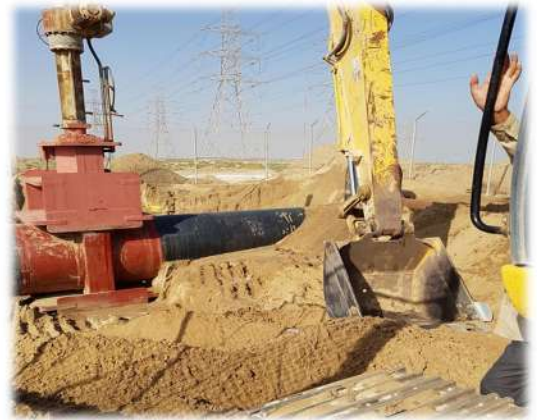
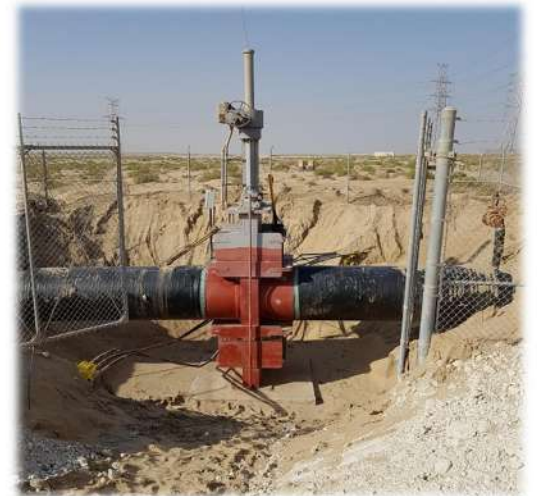
Fig 6

1. Preliminares: Excavación en los alrededores de las válvulas (figuras 6 y 7)
2. Construcción de fosas de concreto, con el fin de otorgar accesibilidad para las actividades de mantenimiento preventivo en línea (figura 8)

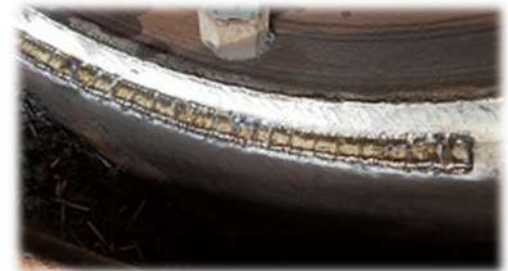
Fig 10

1. Anillos de asiento mejorados de acero inoxidable austenítico tipo forjado ASTM<sup>(4)</sup> A-182 grado F316L [3].
2. Revestimiento con soldadura sobre los bolsillos de los asientos con aleación de níquel (INCONEL 625<sup>(5)</sup>) [3](figuras 10 y 11)
3. Revestimiento con soldadura sobre área de alojamiento del empaque con aleación de níquel (INCONEL 625<sup>(5)</sup>) [3](figura 10)
4. Revestimiento con soldadura sobre el área de sellado de la compuerta con aleación de níquel (INCONEL 625<sup>(5)</sup>) [3](figuras 12 y 13), junto con la aplicación del sistema de revestimiento APCS-28<sup>(6)</sup> (sistema a base de aplicación de Belzona 1341[4]) sobre

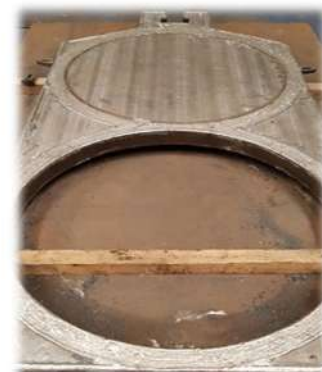
Fig 12

áreas remanentes de acero al carbono desnudas de la compuerta.

5. Recubrimiento interno del cuerpo con sistema de revestimiento APCS-28<sup>(5)</sup> (Belzona 1341[4]).

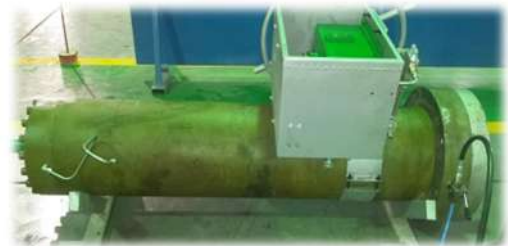
Fig 18

2. Reparación y modernización de unidades de actuación hidráulica (ver figura 18)
